# 改善箇所説明図

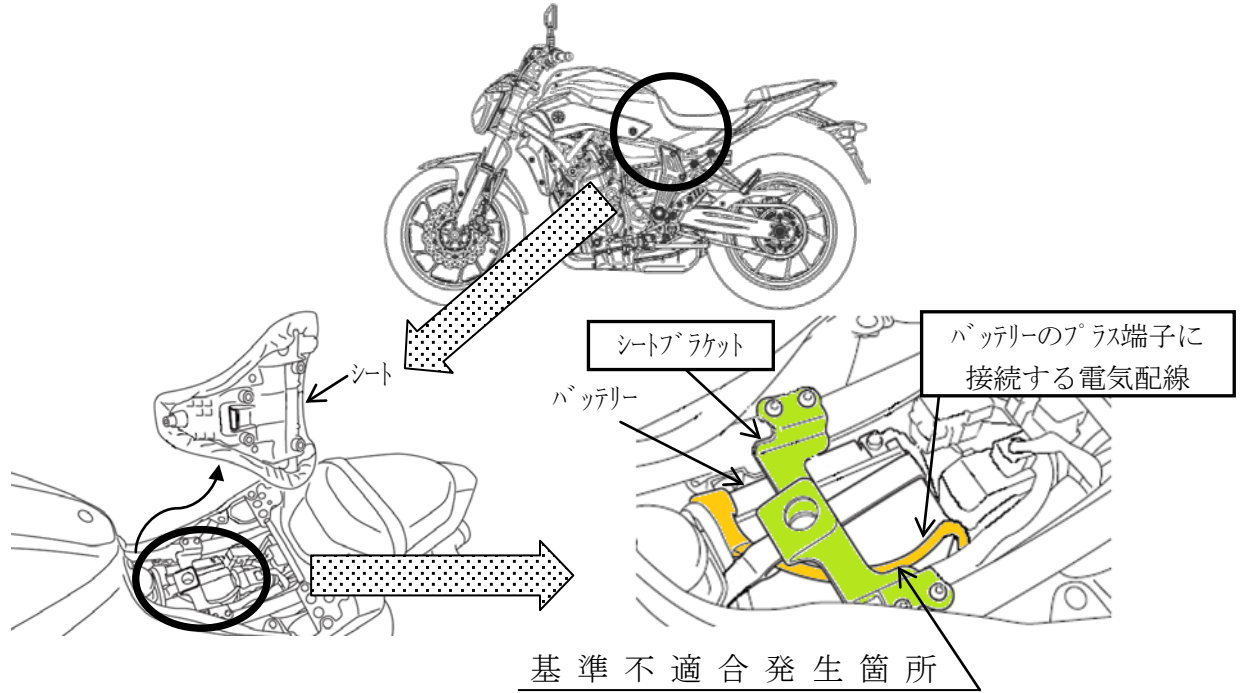
バッテリーのプラス端子に接続する電気配線の長さ及びシートブラケットの形状が不適切なため、電気配線がシートブラケットの上に乗り上げ、シートとシートブラケットの間に挟まることがある。そのため、そのままの状態で使用を続けると、当該電気配線の被覆が損傷し短絡して、最悪の場合、火災に至るおそれがある。

全車両、バッテリーのプラス端子に接続する電気配線及びシートブラケットを対策品に交換するとともに、電気配線にクランプを追加する。また、取扱説明書を修正したものに交換する。

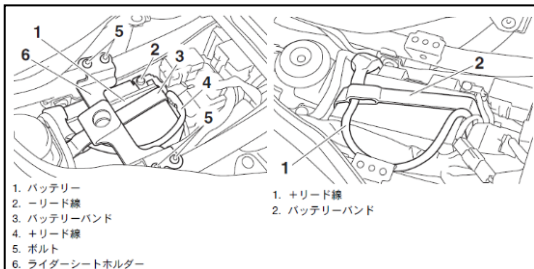
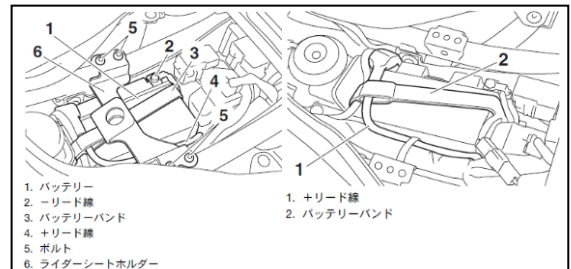
## 取扱説明書

※また、記載ミスがありました、タンク容量、重量、最小回転半径についても修正しました。
